Diagnostic environnemental du bassin versant du ruisseau Coldbrook – secteur amont

DIAGNOSTIC ENVIRONNEMENTAL DU BASSIN VERSANT DU RUISSEAU COLDBROOK – SECTEUR AMONT

RAPPORT FINAL

Décembre 2012

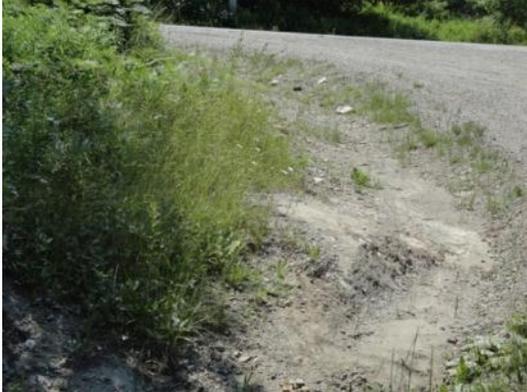
1 : Intersection des chemins Glen et Paramount	Description	Recommandations

<p>Fossé (provenant du chemin Glen) dépourvu de végétation et se déversant directement vers le ruisseau. Présence d'une bande végétalisée d'environ 6 m entre le fossé et le cours d'eau.</p>	<p>Aménager une trappe à sédiment à plus de 15 m du cours d'eau. Installer également un boudin de rétention en aval de la trappe, tout juste avant la bande végétalisée.</p>
<p>2 : Chemin Paramount, près de l'intersection du chemin Page</p>

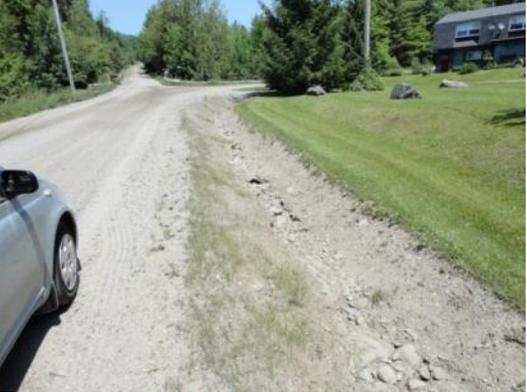
<p>Fossé dépourvu de végétation sur 50 m avec légère érosion du fond.</p>	<p>Ensemencer (mélange MTQ) et installer des matelas anti-érosion (en laine de bois) afin de favoriser la reprise de la végétation.</p>
<p>3 : Chemin Paramount, près de l'intersection du chemin Mason</p>

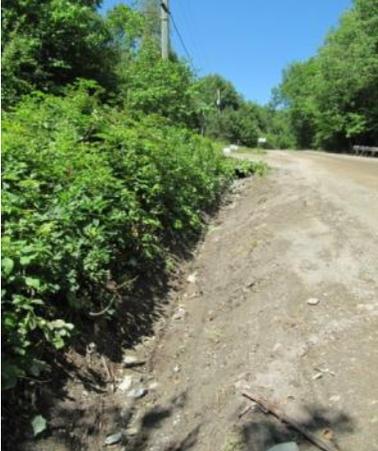
<p>Fossé creusé récemment dans une pente forte.</p>	<p>Enrocher le fond du fossé à l'aide de pierres concassées de calibre 100-200.</p>

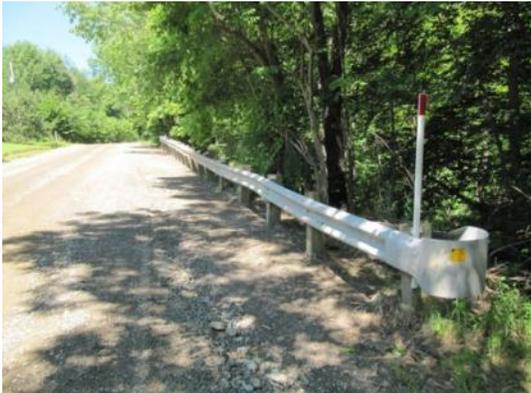
4 : Chemin Paramount, face à l'intersection du chemin Mason	Description	Recommandations

<p>Lors de fortes pluies, des canaux d'écoulement préférentiel risquent de se former sur le chemin, dirigeant ainsi l'eau chargée en sédiments directement vers le cours d'eau qui longe le chemin à cet endroit. Pente très abrupte derrière le garde-fou.</p>	<p>Installer, derrière le garde-fou, un boudin de rétention d'une longueur de 40 m, et ce, de manière à capter les sédiments provenant du chemin avant leur acheminement vers le cours d'eau.</p>
5 : Intersection des chemins Paramount et Glenview

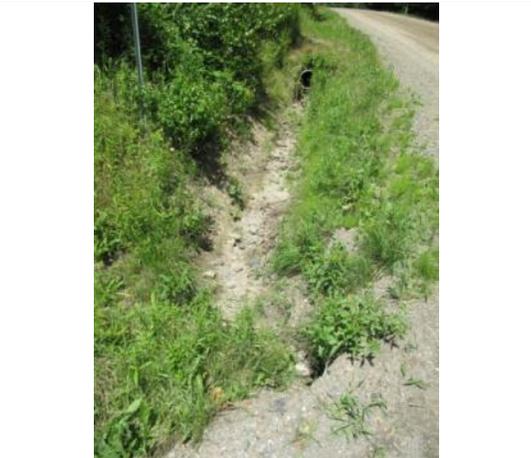
<p>Érosion des fossés à l'intersection des chemins Paramount et Glenview. Forte érosion à l'aval du ponceau qui redirige l'eau vers le ruisseau.</p>	<p>Enrocher le fond des fossés à l'aide de pierres concassées de calibre 100-200. Enrocher également la sortie du ponceau du côté est du chemin Paramount.</p>

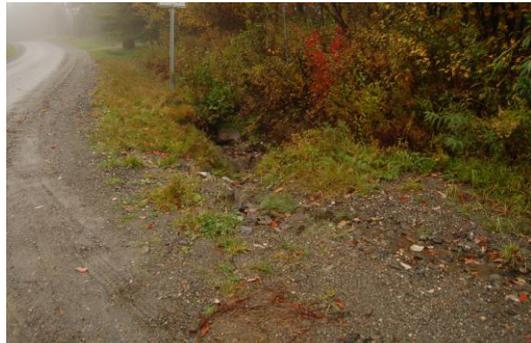
6 : Intersection des chemins Paramount et du Vallon

<p>Érosion des talus du chemin à l'intersection des chemins Paramount et du Vallon.</p>	<p>Lors du nivelage du chemin, s'assurer de diriger l'eau qui ruisselle du chemin du Vallon vers les fossés, et non vers le chemin Paramount. Stabiliser les talus de l'intersection à l'aide d'un enrochement.</p>

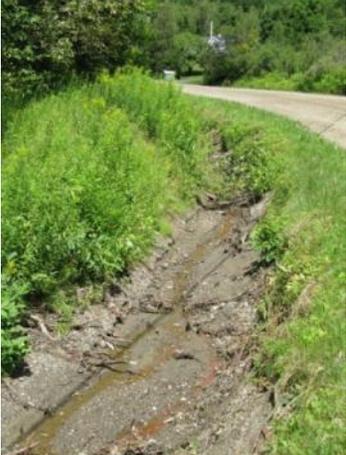
7 : Chemin Paramount, face à l'intersection du chemin de la Tour	Description	Recommandations

<p>Fossé du chemin Paramount nettoyé récemment (face au chemin de la Tour). Présence d'érosion et d'une quantité importante de sédiments facilement transportables.</p>	<p>Aménager deux trappes à sédiments et une dizaine de seuils de rétention afin de retenir les sédiments et de diminuer la vitesse d'écoulement.</p>
<p>8 : Chemin Paramount, environ 150 m avant l'entrée du domaine Mont Foster</p>		
	<p>Ponceau qui redirige l'eau provenant du domaine Mont Foster en milieu boisé (vers l'ouest).</p>	<p>La déviation fréquente de l'eau en zone boisée est une technique recommandée pour réduire le volume d'eau s'écoulant dans les fossés, et ainsi réduire l'érosion.</p>
<p>9 : Chemin Paramount, aire de retournement devant l'entrée du domaine Mont Foster</p>

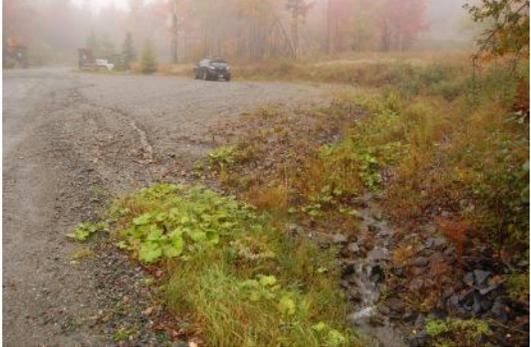
<p>Érosion du chemin (lessivage et formation de rigoles) tout juste avant l'entrée du domaine Mont Foster (aire de retournement). Une partie des eaux de ruissellement du domaine chemine également dans ce fossé.</p>	<p>Aménager trois trappes à sédiments dans le fossé de l'aire de retournement et stabiliser le coin en aval de cette aire. Aménager par la suite une dizaine de seuils dans le fossé du chemin Paramount.</p>

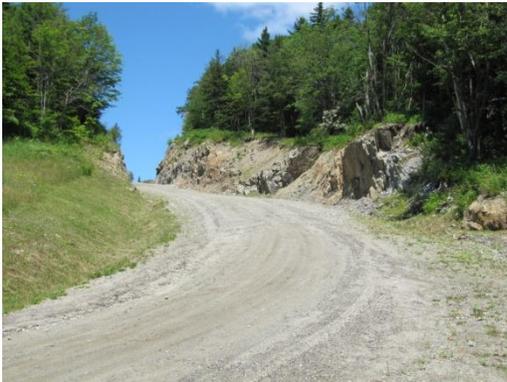
10 : Domaine Mont Foster	Description	Recommandations

<p>Ponceau qui redirige une partie de l'eau ruisselée du domaine Mont Foster en milieu boisé (vers le sud). Le chemin à cet endroit est en pente forte et a été construit à même le roc.</p>	<p>La présence de roc empêche l'infiltration de l'eau, ce qui augmente le volume d'eau ruisselé. Effectuer une étude hydrologique pour ce secteur et mettre en place des mesures de contrôle du débit de façon à ne pas augmenter les débits de pointe du cours d'eau récepteur.</p>
11 : Domaine Mont Foster

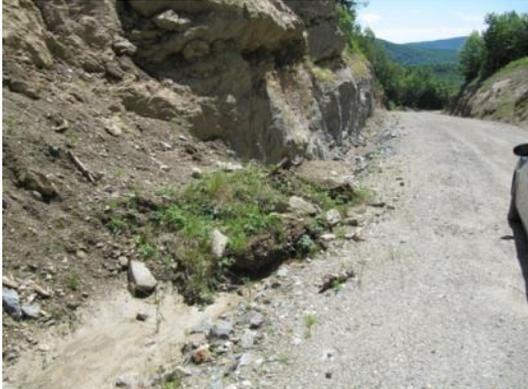
<p>Le fossé est bloqué par un amas de terre provenant de l'effondrement du haut du talus de la route.</p>	<p>Nettoyer le fossé afin d'éviter le détournement de l'eau sur le chemin.</p>
12 : Domaine Mont Foster

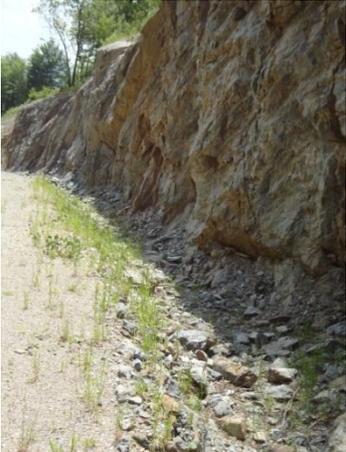
<p>Fossé creusé dans le roc. Absence de végétation.</p>	<p>La présence de roc empêche l'infiltration de l'eau, ce qui augmente le volume d'eau ruisselé. Effectuer une étude hydrologique pour ce secteur et mettre en place des mesures de contrôle du débit de façon à ne pas augmenter les débits de pointe du cours d'eau récepteur.</p>

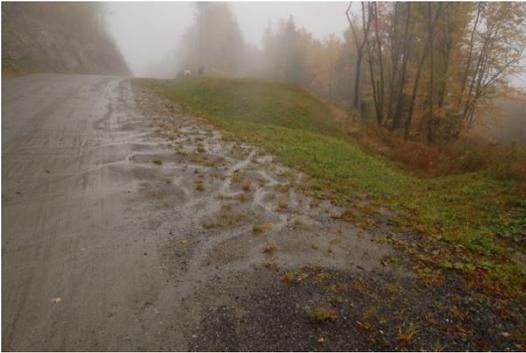
13 : Domaine Mont Foster	Description	Recommandations

<p>Érosion en nappe du chemin. Présence d'un ponceau.</p>	<p>Selon les résultats de l'étude hydrologique recommandée au point 12, envisager la construction d'un bassin de rétention en aval de ce ponceau.</p>
14 : Domaine Mont Foster

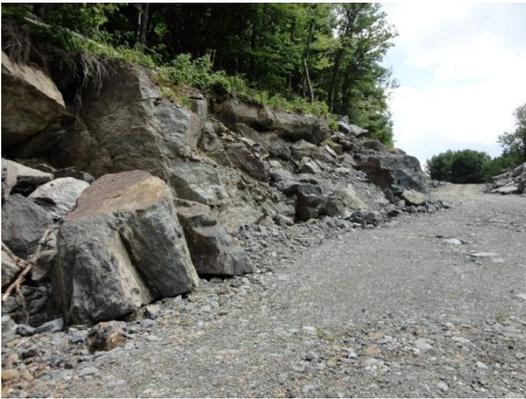
<p>Chemin creusé à même le roc. Absence de végétation.</p>	<p>La présence de roc empêche l'infiltration de l'eau, ce qui augmente le volume d'eau ruisselé. Effectuer une étude hydrologique de ce secteur et mettre en place des mesures de contrôle du débit de façon à ne pas augmenter les débits de pointe du cours d'eau récepteur.</p>
15 : Domaine Mont Foster

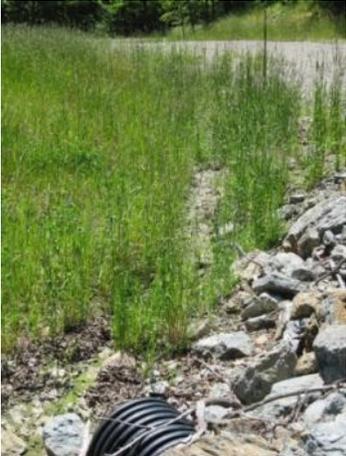
<p>Ponceau situé près de la fin du chemin ouest au mont Foster.</p>	<p>Aménager une trappe à sédiments du côté aval du ponceau. Ensemencer les talus du fossé.</p>

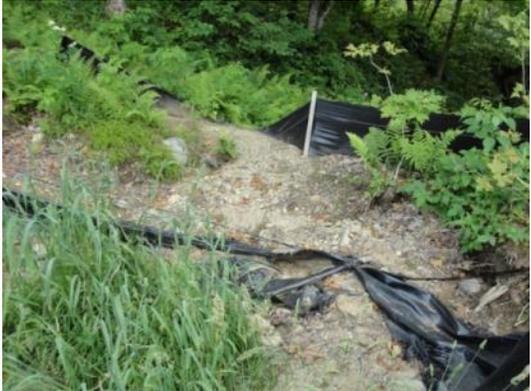
16 : Domaine Mont Foster	Description	Recommandations

<p>Mesure de contrôle de l'érosion inefficace. Les barrières à sédiments sont ensevelies sous les sédiments.</p>	<p>Aménager un bassin de rétention et ajouter des boudins de rétention au lieu des barrières de sédiments.</p>
17 : Chemin des Hauteurs

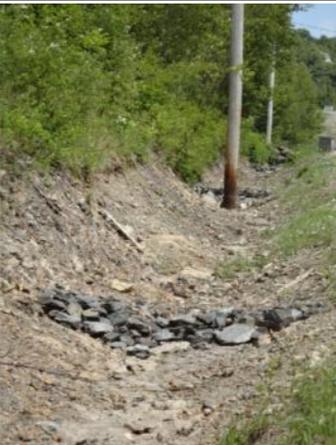
<p>Fossé creusé récemment. Présence de seuils de rétention dans le fossé sur toute la longueur du chemin des Hauteurs.</p>	<p>Nettoyer les seuils (les sédiments ont atteint la moitié de la hauteur du seuil). Ensemencer le fossé. Si la végétation ne parvient pas à s'implanter, doubler le nombre de seuils (ajouter au moins un seuil entre chacun des seuils présents).</p>
18 : Chemin de la Tour	Description	Recommandations

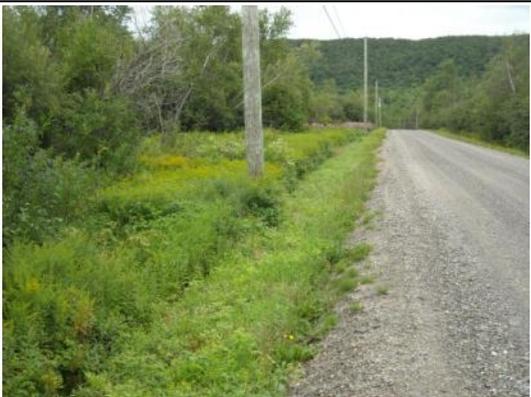
<p>Fossé bien végétalisé.</p>	<p>Débroussailler de façon régulière les fossés (environ aux trois ou quatre ans). Lorsque le creusage devient nécessaire, employer la méthode du tiers inférieurs, ensemencer les sols mis à nu immédiatement après les travaux et recouvrir d'un paillis.</p>

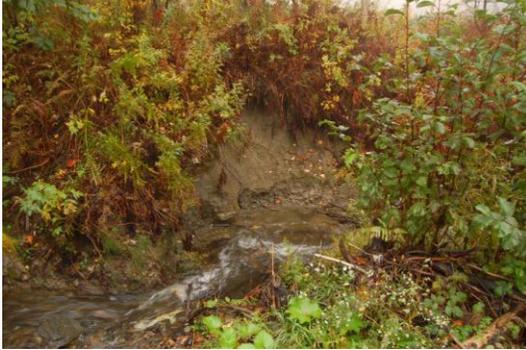
19 : Chemin de la Tour, à l'intersection du chemin Laporte	Description	Recommandations

Érosion de la rive du cours d'eau en aval du ponceau.	Reprofiler la rive pour atteindre une pente de 2 H : 1V. Aménager une clé d'engrènement végétalisée et effectuer une plantation dans le haut du talus.
20 et 22 : Chemins Laporte et Gauvin

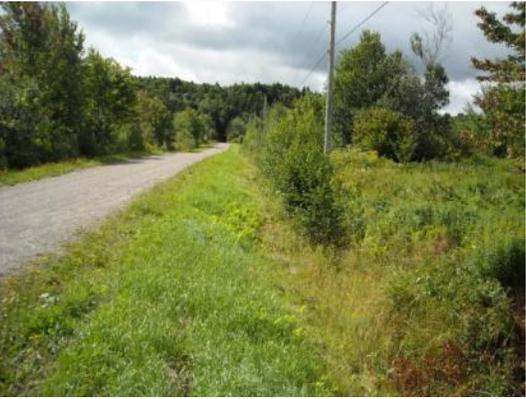
Fossé bien végétalisé.	Voir point 18
21 : Chemin des Appalaches

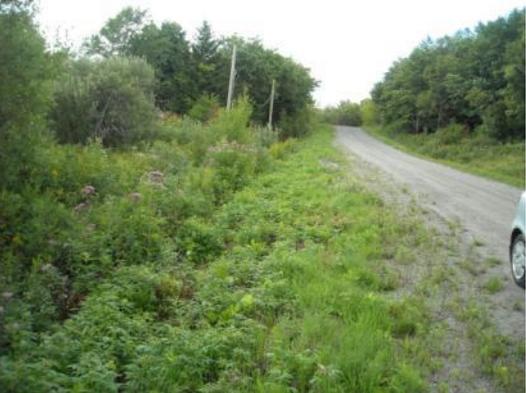
Fossé bien végétalisé.	Voir point 18

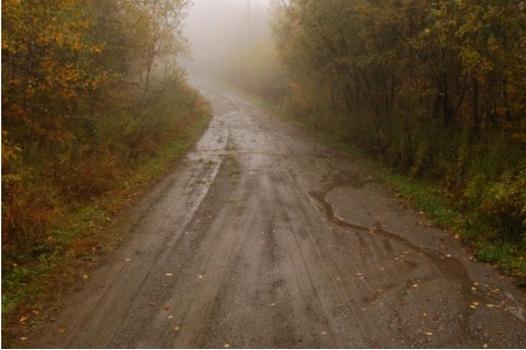
23 : Chemin Dumouchel	Description	Recommandations

<p>Érosion en nappe du chemin Dumouchel et formation de rigoles.</p>	<p>La végétation de l'épaule de la route empêche l'eau d'être évacuée vers les fossés. Cependant, étant donné le faible achalandage de ce secteur et l'étroitesse de la route, il est recommandé de conserver la végétation qui joue le rôle d'une barrière à sédiment.</p>
24 : Chemin Glenview

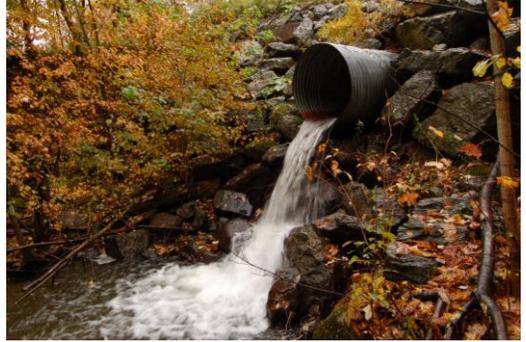
<p>Écoulement en cascade et chute à la sortie du ponceau.</p>	<p>Malgré l'imposante chute, la sortie du ponceau est stabilisée, ce qui limite l'érosion. Lors de l'installation de nouveaux ponceaux, s'assurer de ne pas créer de chute à leur sortie.</p>

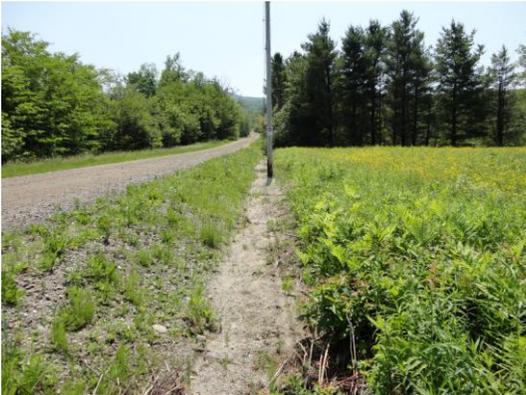
<p>● 25 et 26 : Chemin Cousens, près de l'intersection du chemin de Glen</p>	Description	Recommandations

<p>Fossé creusé récemment sur une distance d'environ 250 m (de l'intersection jusqu'au point 26). Légère érosion dans la section amont (pt 26) et présence d'un important dépôt de sédiments dans la partie aval (pt 25) sur une longueur d'un peu plus de 100 mètres.</p>	<p>Nettoyer l'accumulation de sédiments selon la méthode du tiers inférieur et ensemercer le fossé. Installer par la suite une douzaine de boudins de rétention (diamètre de 300 mm) à intervalle de 20 m afin de ralentir l'eau et de retenir les sédiments.</p>
<p>● 27 et 28 : Chemin Cousens</p>

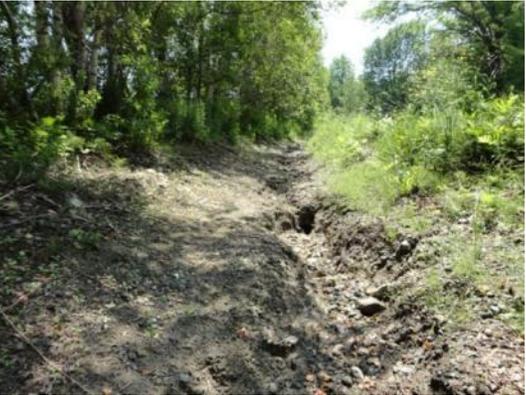
<p>Érosion du fossé sur 150 m de long (régression du fond). Pente supérieure à 11 %.</p>	<p>Installer une dizaine de seuils de rétention dans cette section du fossé.</p>
<p>● 29, 30, 31 et 32 : Chemin Cousens</p>

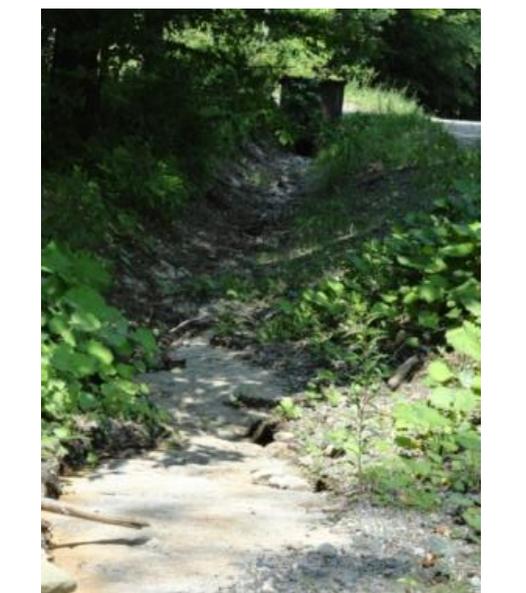
<p>Érosion du fond des fossés et de la bordure du chemin. Le roc affleure dans les fossés. La pente est d'environ 12%.</p>	<p>Ajouter du gravier sur le chemin entre les points 29 et 32 afin de lui donner une forme en dos d'âne (bien compacter à l'aide d'un rouleau compresseur), et ce, pour faciliter l'écoulement de l'eau vers les fossés. Creuser les fossés (l'utilisation d'un marteau hydraulique sera nécessaire). Aux points 83 et 84, il est possible d'aménager des canaux de déviation de façon à dévier l'eau dans le boisé (obtenir préalablement l'autorisation des propriétaires). Finalement, la zone de replat située au point 29 peut être utilisée afin d'aménager une série de trappes à sédiments.</p>

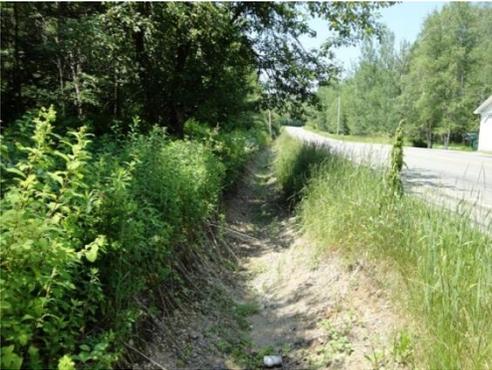
33 : Chemin de Glen, à 500 m de l'intersection de la route 243	Description	Recommandations

<p>Fossé dépourvu de végétation sur une distance de 200m.</p>	<p>Privilégier la méthode du tiers inférieur lors de l'entretien des fossés. Si ce n'est pas possible, installer des mesures de contrôle de l'érosion (ensemencement, paillis, matelas anti-érosion, boudins et seuils de rétention, etc.) suite au creusement.</p>
<p>34 : Route 243, à 400 m de l'intersection du chemin de Glen, en direction de Bolton-Sud</p>

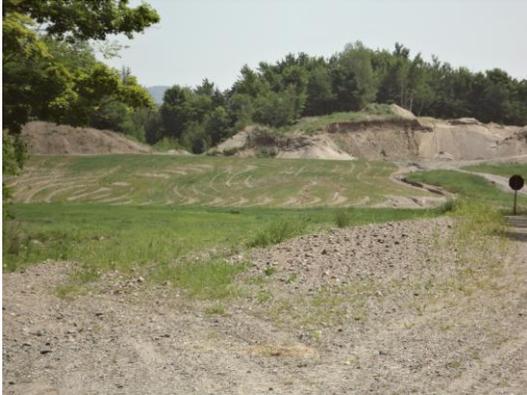
<p>Vaste zone de sols à nu (gravière). Cependant, les sols semblent avoir été semés de façon à restaurer le site.</p>	<p>S'assurer d'ensemencer le plus rapidement possible les sols laissés à nu. Au niveau des carrières, s'assurer que des bassins de sédimentation sont présents et qu'ils sont efficaces.</p>
<p>35 : Chemin Bailey</p>

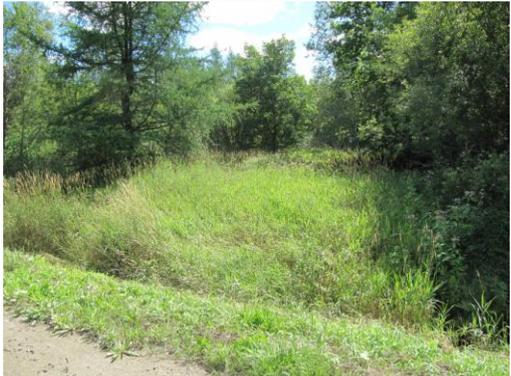
<p>Ponceau qui redirige l'eau du fossé vers l'ouest. Présence d'une zone de replat du côté est.</p>	<p>Secteur approprié pour aménager une série de trappes à sédiments (voir points 36 et 37).</p>

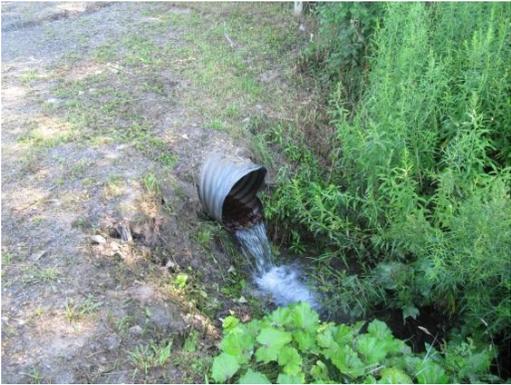
36 : Chemin Bailey	Description	Recommandations

<p>Chute d'environ 30 cm. Ponceau situé sous une ancienne entrée de la carrière.</p>	<p>Installer une membrane géotextile et enrocher la sortie du ponceau afin de limiter l'érosion.</p>
37 : Chemin Bailey

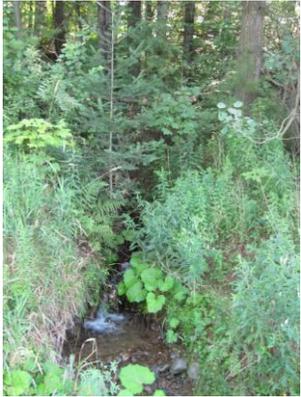
<p>Arrivée dans le fossé d'un petit cours d'eau/fossé non répertorié. L'eau s'écoule par la suite dans le fossé en direction des points 36 et 35.</p>	<p>Advenant que la section de fossé située entre les points 35 et 37 doit être nettoyée, stabiliser le fossé à l'aide d'un enrochement et aménager des trappes à sédiments au point 35.</p>
38 et 39 : Chemin Bailey

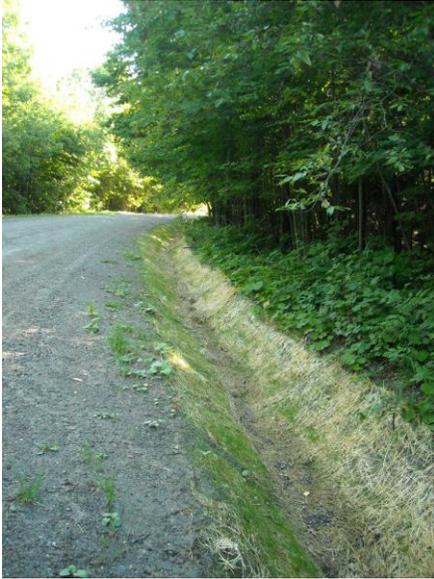
<p>Entre les points 38 et 39, fossé nettoyé selon la méthode du tiers inférieur et stabilisé par ensemencement et installation de matelas anti-érosion.</p> <p>Cette section de chemin est en pente très forte, supérieure à 10 %.</p>	<p>L'entretien du fossé a été fait convenablement. Cependant, un délai a été constaté entre le creusage et l'installation des matelas anti-érosion. Il est recommandé de procéder à la stabilisation simultanément au creusage ou le plus tôt possible après les travaux.</p>

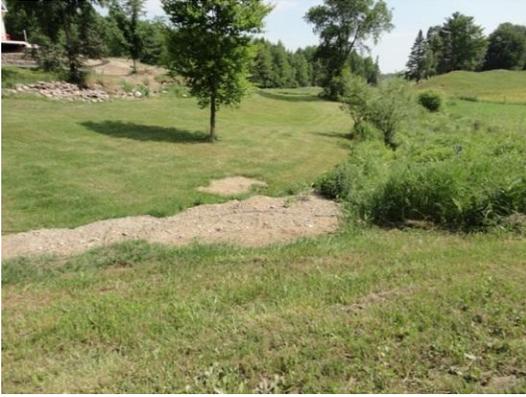
<p>40 : Chemin Spicer, 300 m à l'ouest de l'intersection du chemin Bailey</p>	<p>Description</p>	<p>Recommandations</p>

<p>Présence de gravier à proximité du cours d'eau. Bande riveraine marginale.</p>	<p>Ensemencer les sols à nu en bordure du cours d'eau. Élargir la bande de protection riveraine à 10 m.</p>
<p>41 : Chemin Spicer, 80 m à l'est de l'intersection du chemin Bailey</p>

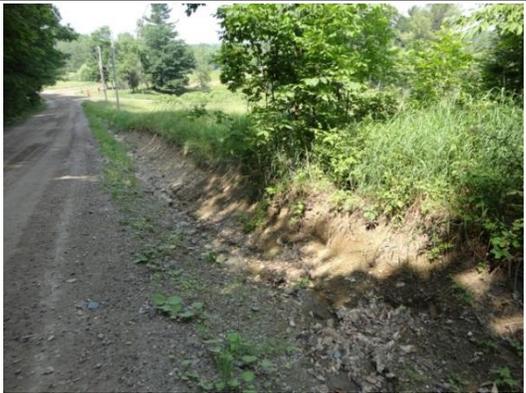
<p>Érosion du fossé (régression du fond).</p>	<p>Installer une série de seuils dans cette section du fossé afin de diminuer la vitesse d'écoulement.</p>

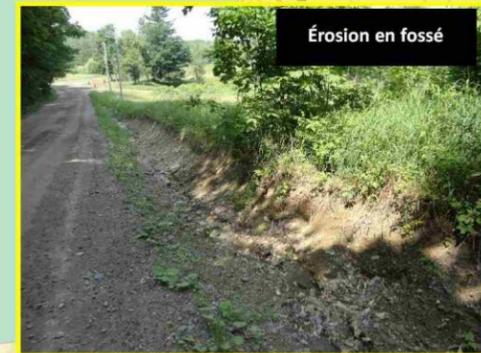
Érosion en fossé

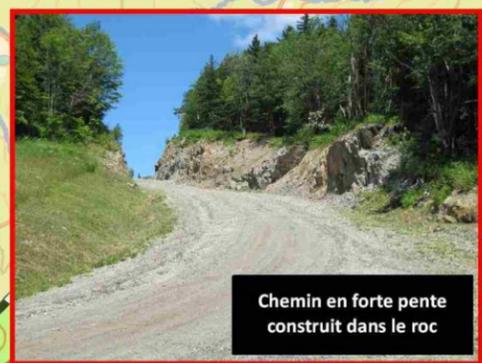
Chemin en forte pente construit dans le roc

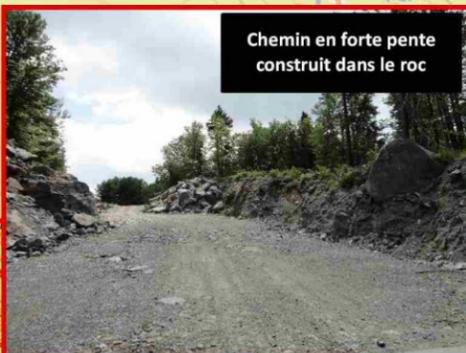
Chemin en forte pente construit dans le roc

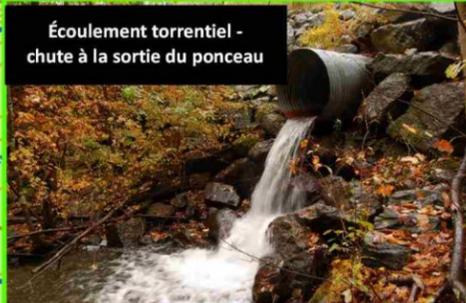
Écoulement torrentiel - chute à la sortie du ponceau

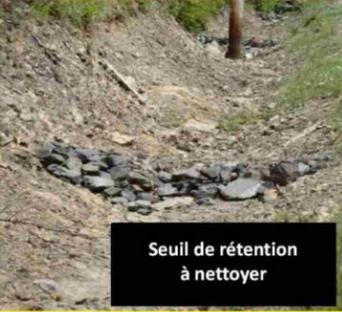
Seuil de rétention à nettoyer

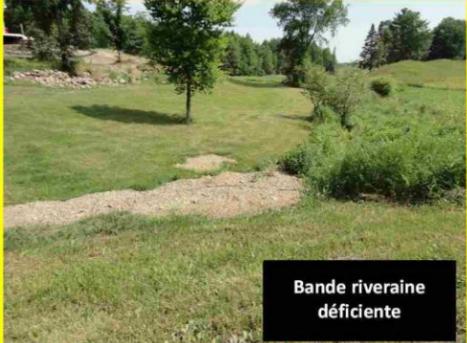
Bande riveraine déficiente

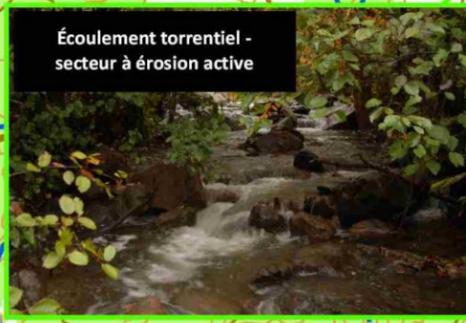
Écoulement torrentiel - secteur à érosion active

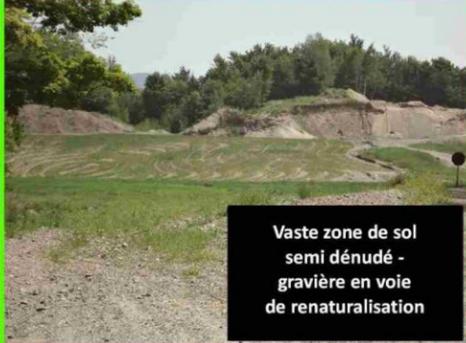
Vaste zone de sol semi dénudé - gravière en voie de renaturalisation

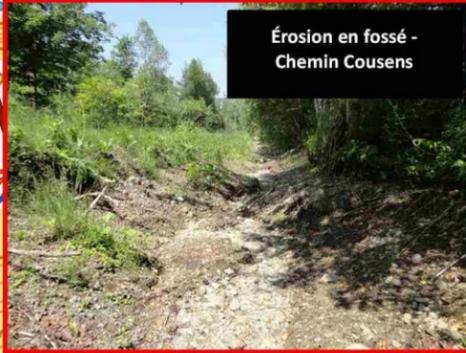
Érosion en fossé - Chemin Cousens

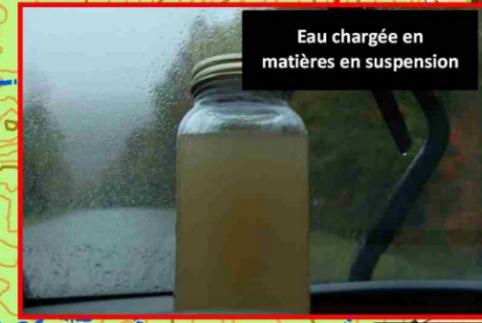
Eau chargée en matières en suspension
